Reconstrucción de accidentes:

Cuando las causas no son tan evidentes

El accidente con el que trataremos de ilustrar el proceso de reconstrucción consistió en una colisión fronto-lateral entre una furgoneta y un turismo.

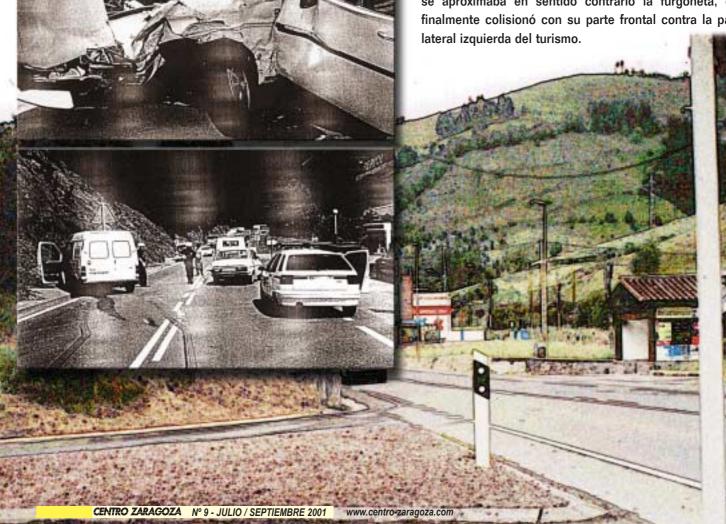
El turismo pretendía incorporarse a la calzada principal procedente de una vía secundaria, encontrándose inicialmente detenido ante la señal de Stop que le afectaba.

En el momento en que el turismo inició la incorporación se aproximaba en sentido contrario la furgoneta, que finalmente colisionó con su parte frontal contra la parte
